INFORME INSPECCIÓN DE SEGURIDAD Y SALUD EN EL TRABAJO

CÓDIGO: FOR3104/066-19
 FECHA DE EMISIÓN: 10/04/2019
 ACTUALIZACIÓN: 10/04/2019
 VERSIÓN: 001

Fecha: 3 de Noviembre de 2020

Lugar: AUDIFARMA

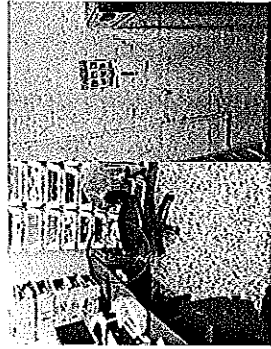
<p>Cambiar el pictograma con la respectiva caracterización del extintor</p>	Audifarma
2	Audifarma cirugía	A	se evidencia que el extintor no se encuentra en la base correspondiente porque se encuentra desajustada entonces tomaron la decisión de dejarlo en el piso sin soporte el cual lleva muchos meses sin ser reparado.	Daño a la Salud	<p>puedo provocar pérdidas de equipos ya que el extintor no esta en su sitio</p>

<p>reparar el soporte del extintor ya que se encuentra desajustado.</p>	Audifarma

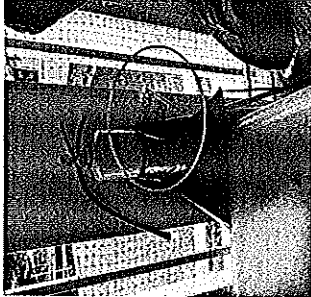
<p>se evidencia que el extintor se encuentra vencido</p>	se recomienda enviar el extintor a recargar y estar pendiente en las inspecciones las fechas de vencimiento.	Lavandería
2	Lavandería	C	Se evidencia que el extintor si cuenta con la señalización, pero esta desprendida de la pared y se ha convertido en el colgadero de los elementos de protección personal.	Daño a la salud por no estar ubicado la información del pictograma.	puede provocar pérdidas de equipos ya que como la señalización está caída se pueden dar un mal uso al extintor utilizándolo inadecuadamente.

<p>se evidencia que la señalización esta caída y no la han vuelto a poner</p>	Colocar la señalización en el sitio que le correspondo y	Lavandería

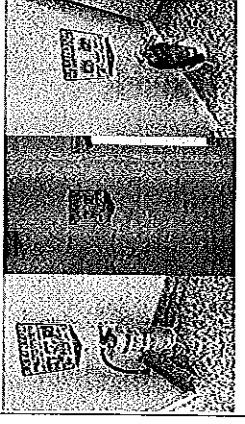
Fecha: 03 de noviembre de 2020		Responsable SGSST: Orlando Peña		Lugar: LABORATORIO ANGEL				
ITEM	LUGAR O ÁREA	CLASE	CONDICIÓN ENCONTRADA	EFECTOS A LA		DESCRIPCIÓN CONDICIÓN ENCONTRADA	RECOMENDACIONES	RESPONSABLE
				SALUD	PRODUCTIVIDAD			
1	Laboratorio angel		Se evidencia que el extintor de CO2 fue recogido para realizar mantenimiento de rutina de cada año hasta que cumpla los seis años para recarga total. Se evidencia dos extintores mas de tipo CO2 y un ABC de 10 libras los cuales se encuentra en optimas condiciones.	N/A	N/A

Se recomienda seguir realizando la inspeccion de extintores en cumplimiento de la norma.	Laboratorios Angel

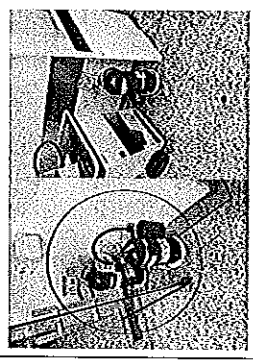
ITEM	LUGAR O ÁREA	CLASE	CONDICIÓN ENCONTRADA	EFECTOS A LA		DESCRIPCIÓN CONDICIÓN ENCONTRADA	RECOMENDACIONES	RESPONSABLE
				SALUD	PRODUCTIVIDAD			
1	Imágenes	A	Dos extintores de tipo CO2 los cuales se encuentran ubicados sobre bases en el piso, so oviéndolo que hay dos extintores de CO2 en un mismo sitio, en el área hay un tercer extintor de CO2.	Podría ocasionar un incidente a causa de un golpe o atrapamiento	perdida del extintor por ser un elemento costoso

ubicar uno de los extintores en un sitio adecuado para evitar algún incidente.	Imágenes San José
